Po czym rozpoznać prawidłowo wykonane rękawice?

1. Typ Fire-Max 2 posiadające świadectwo dopuszczenia CNBOP-PIB nr 2153/2014

2. Typ Fire-max nr świadectwa dopuszczenia 1931/2014.

Po czym rozpoznać prawidłowo wykonaną kominiarkę?

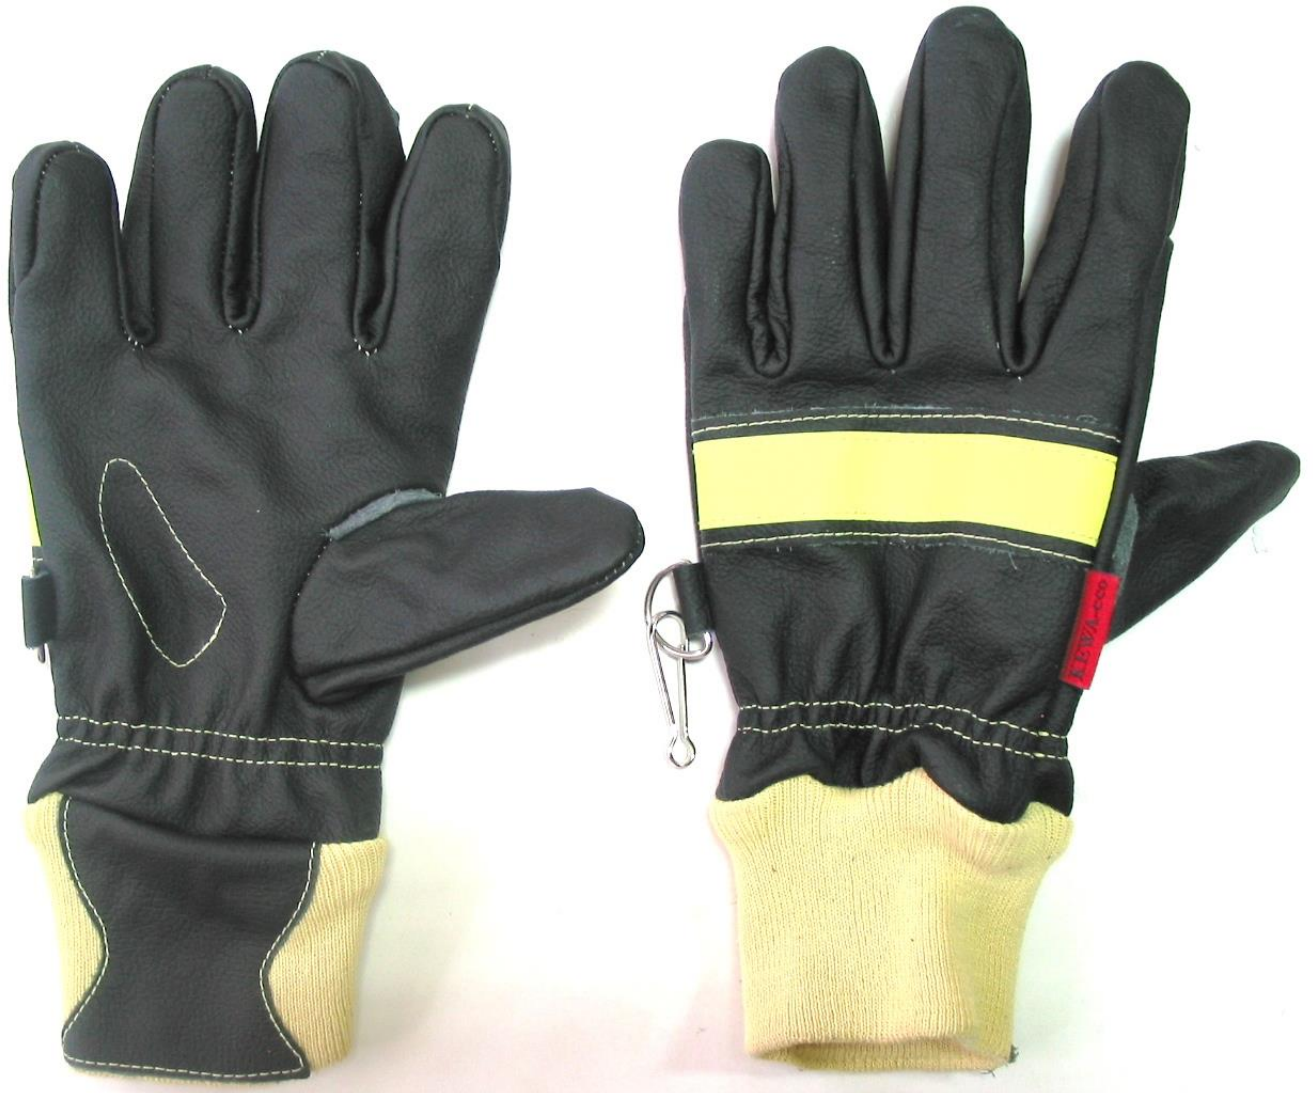
Fot. 1 Widok zewnętrzny prawidłowo wykonanych rękawic typ Fire-Max 2

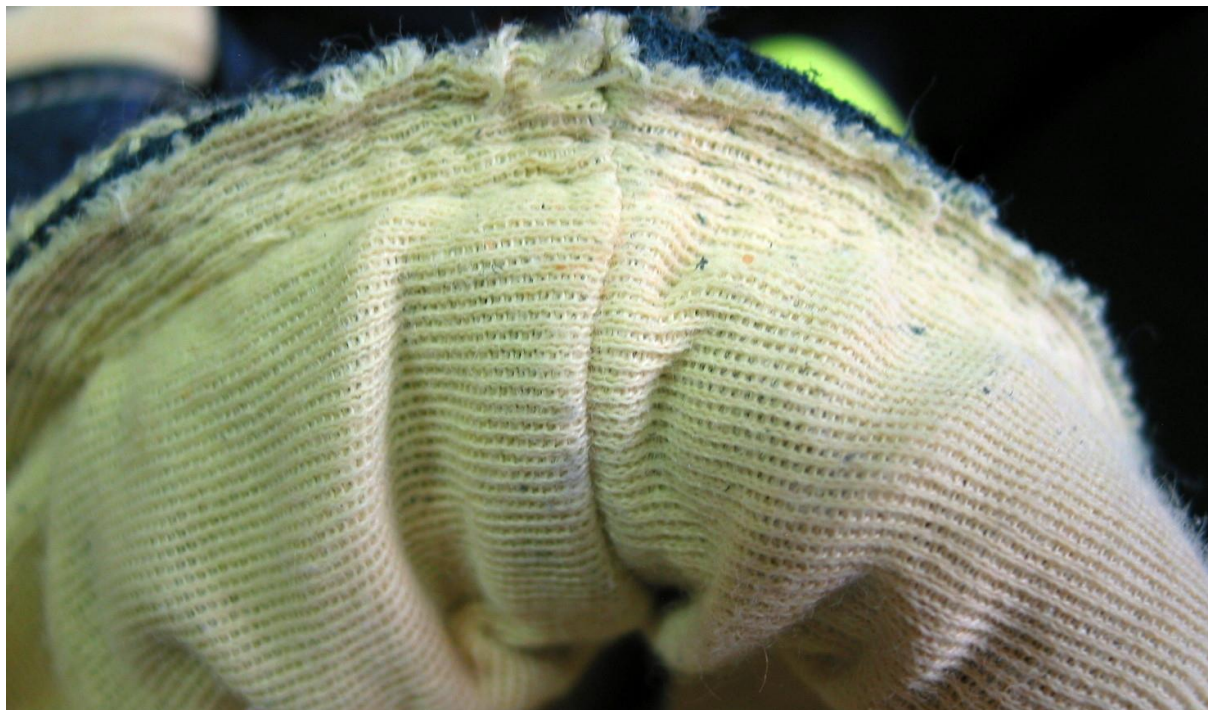
Fot. 2 Szew na podszewce z ukrytymi krawędziami cięcia

Dwa szwy podszewki, powinny być wywinięte tak jak na fot. 2 tzn. aby ukryć cięte krawędzie podszewki. Trzeci szew fot. 3 wykonany jest tak, że widać ciętą krawędź podszewki.

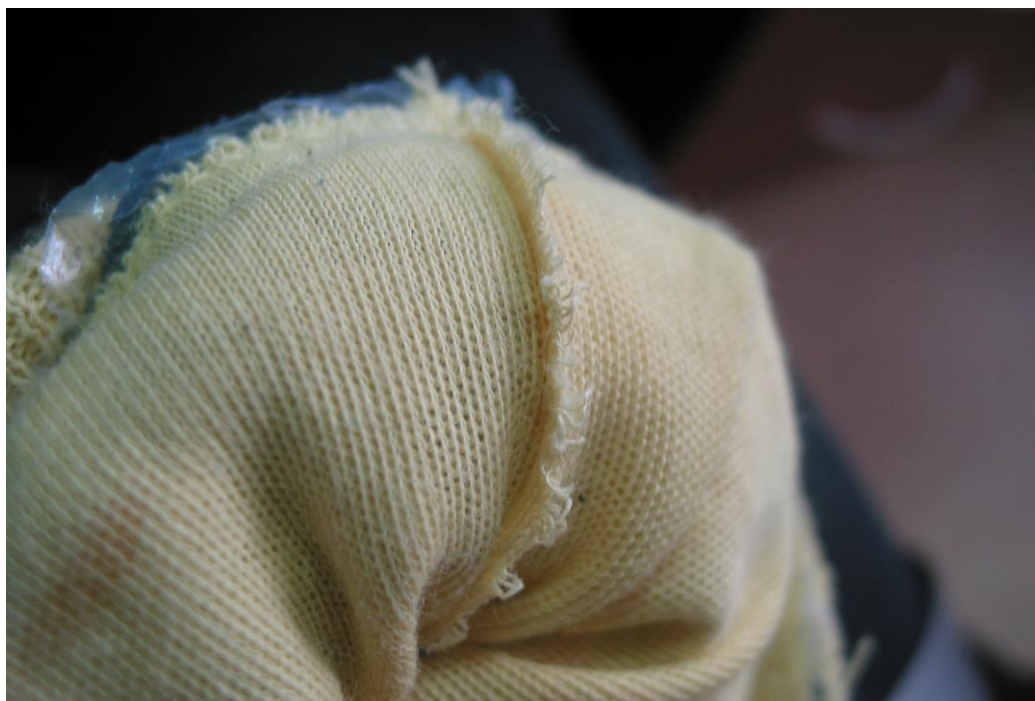
Fot. 3 Prawidłowy układ materiałów w miejscu połączenia podszewki

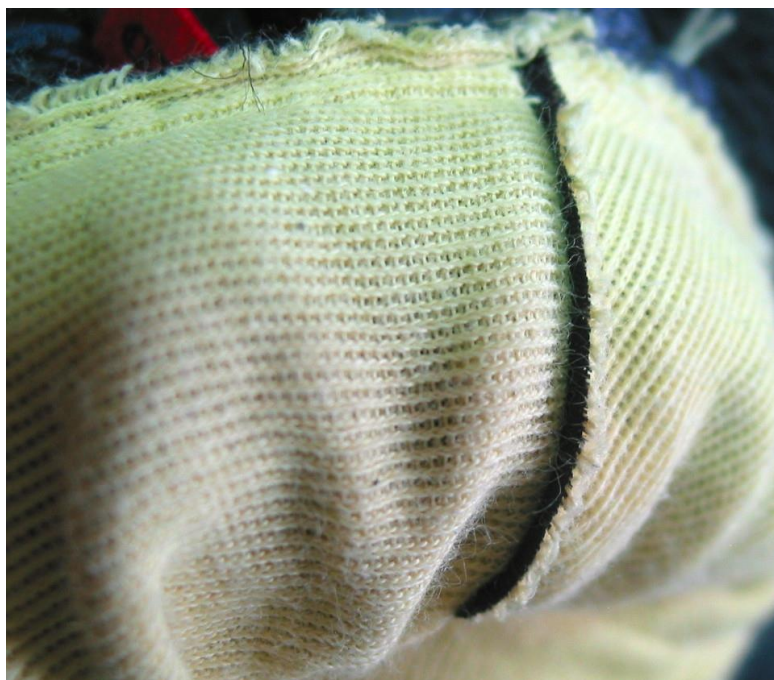
Wadliwe rękawice mają dwa szwy podszewki wykonane tak jak na fotografii 2, natomiast trzeci szew, z widoczną ciętą krawędzią podszewki, zawiera dodatkową warstwę tkaniny poliestrowej, widocznej jako cienki pasek (szerokości ok. 1÷2 mm) (fot. 4 i 5).

Fot. 4 Nieprawidłowy układ materiałów w miejscu zszycia podszewki

Wystawanie w okolicy ww. szwu fragmentu jakiegokolwiek koloru tkaniny, oznacza, że rękawice na całej powierzchni części dłoniowej nie posiadają właściwej membrany wodoszczelnej paroprzepuszczalnej.

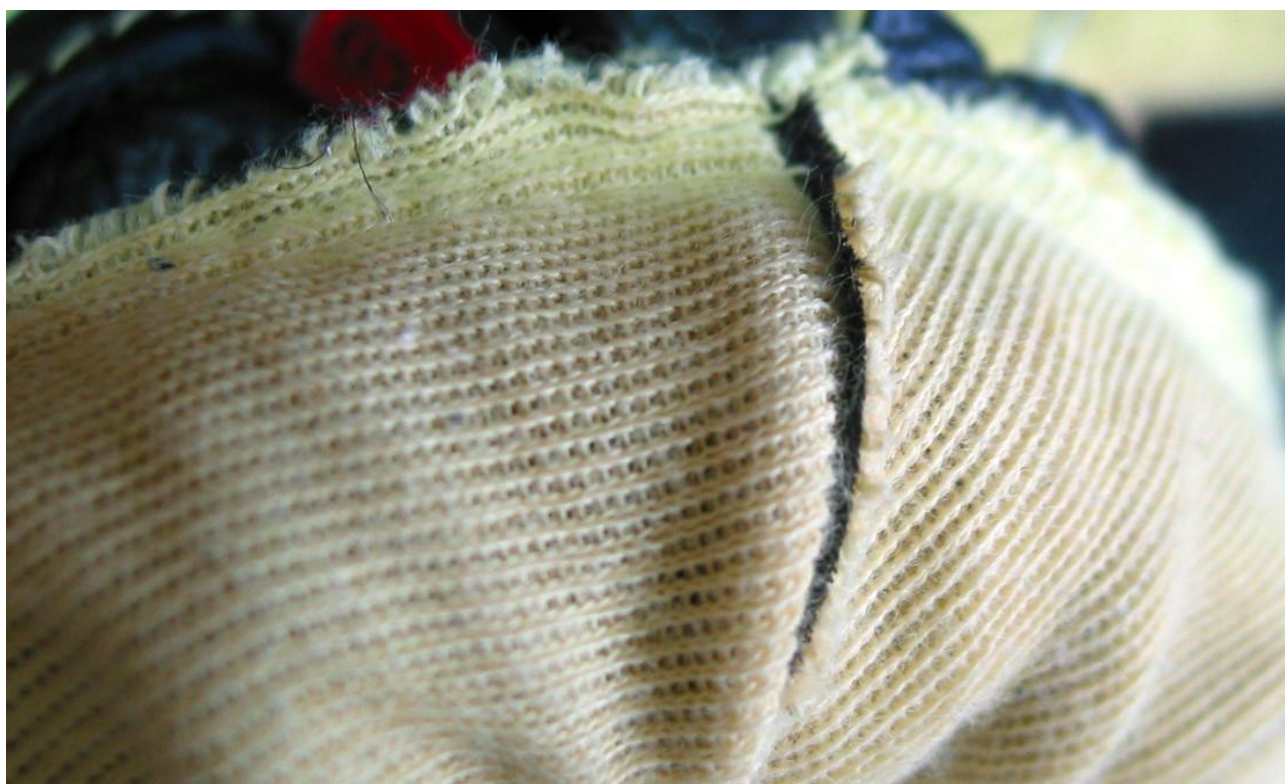
Fot. 5 Nieprawidłowy układ materiałów w miejscu zszycia podszewki

Widoczny fragment poliestrowej tkaniny występował w badanych nieprawidłowo wykonanych rękawicach 5 kolorach: czarnym, granatowym, szarym, niebieskim i tzw. ecru (cielisty).

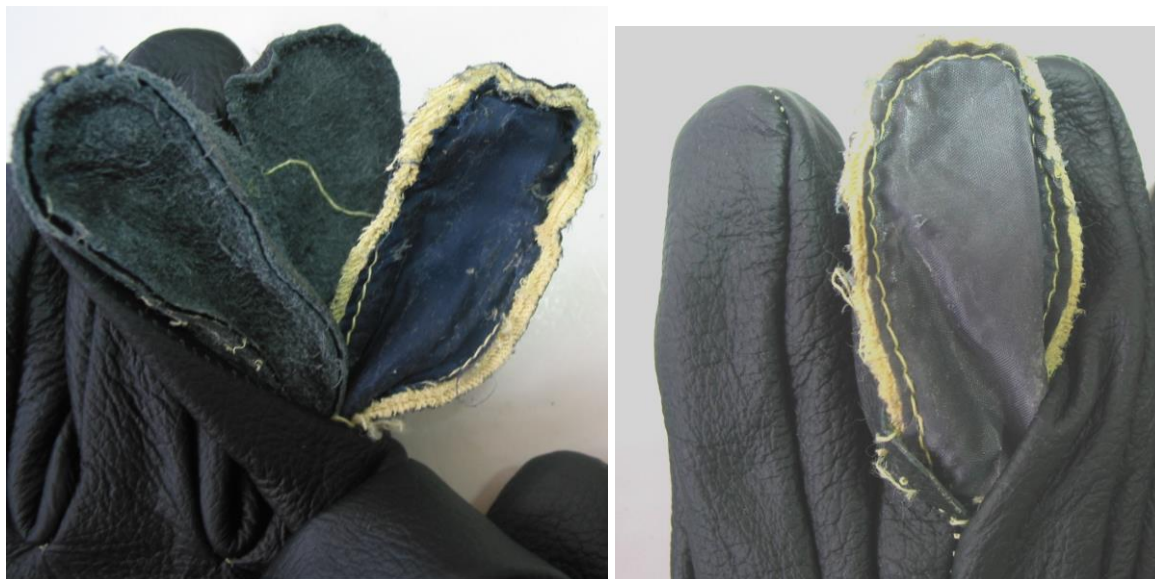
Po przecięciu rękawicy, tkanina **imitująca właściwą wodoszczelną paroprzepuszczalną membranę**, wygląda tak jak przedstawiono na przykładowych fotografiach 6 i 7.

Fot. 6 i 7 Przykładowy widok imitacji membrany

W przypadku uszkodzonej warstwy zewnętrznej (skórzanej) można zaobserwować widoczną na fotografiach 6 i 7 tkaninę imitującą membranę.

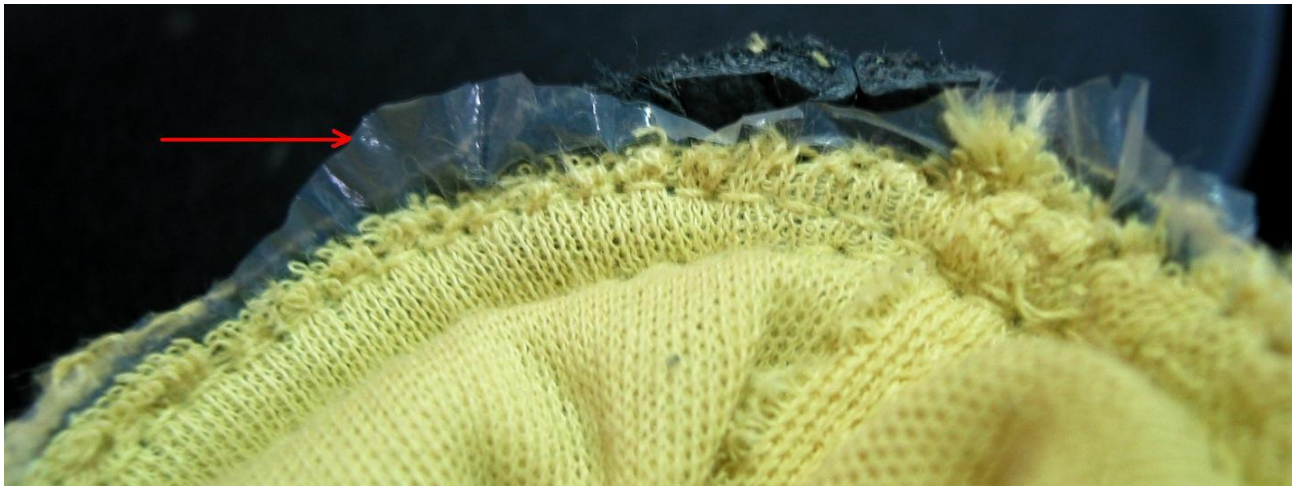
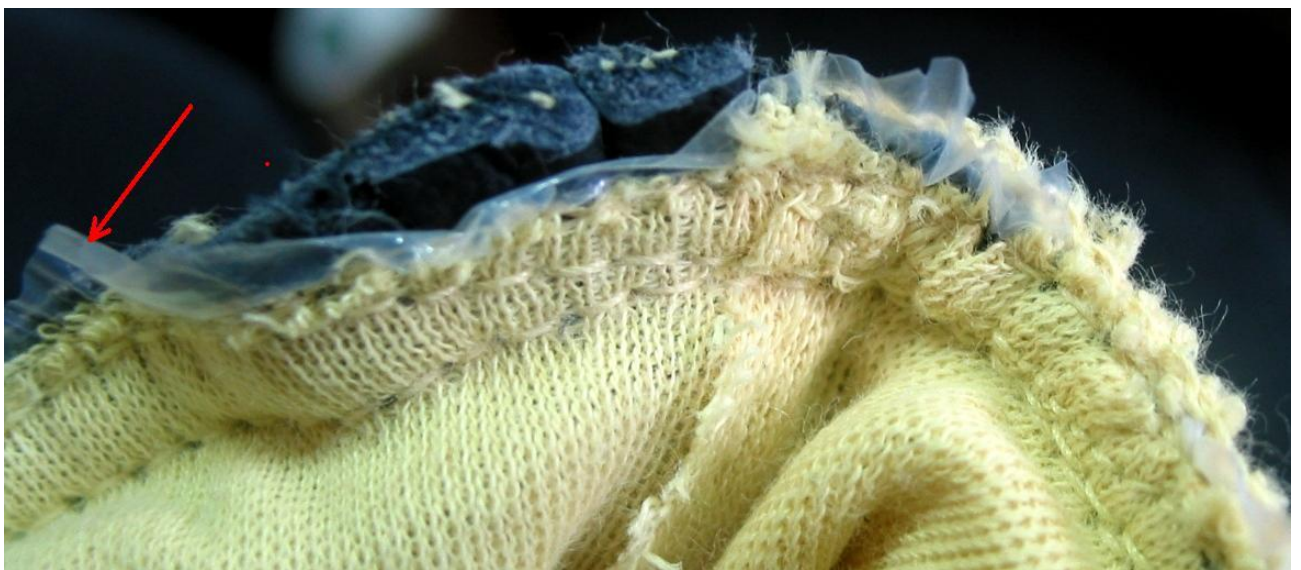
W prawidłowo wykonanej rękawicy po wywinięciu mankietu, w miejscu połączeniu podszewki z warstwą skóry może być widoczna membrana tak, jak to przedstawiono na fot. 8 i 9 (czerwone strzałki wskazują membranę)

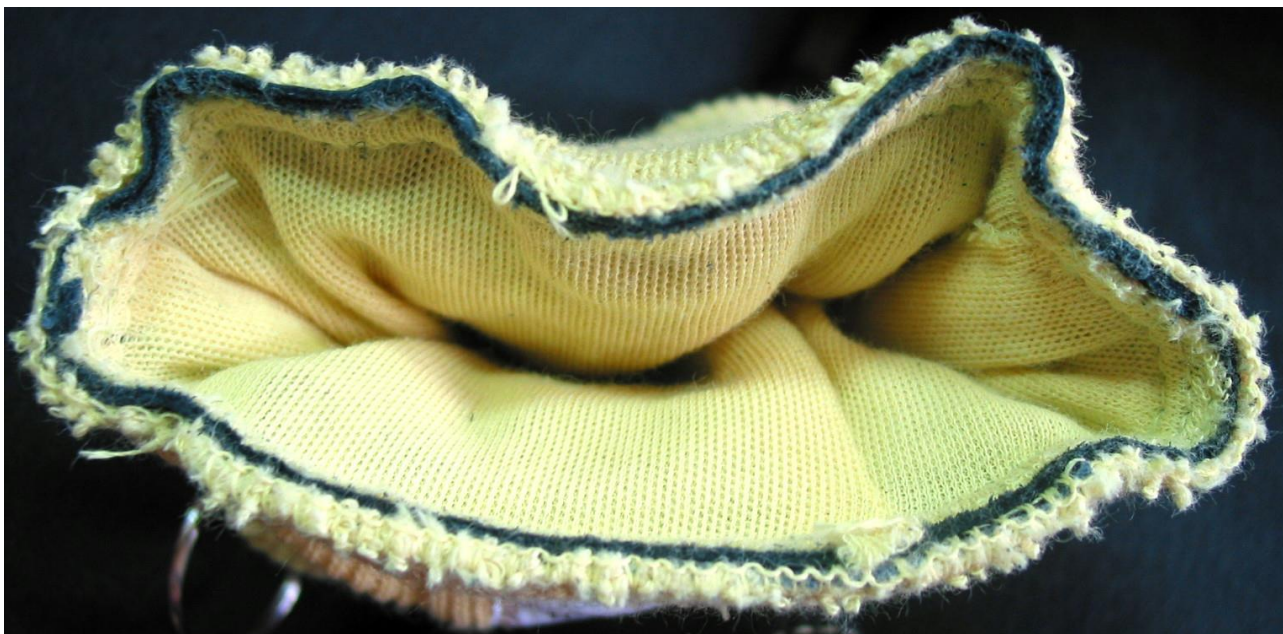
Brak widocznej membrany w połączeniu ze szwem podszewki ze skórą warstwy zewnętrznej sugeruje wadliwe wykonanie rękawic. Jednak, niekiedy prawidłowa membrana jest tak wszyta, że nie jest widoczna na zewnątrz (fotografia nr 10), jak również szwy podszewki występują tylko takie, jak przedstawiono na fotografii 2.

Fot. 10 Brak widocznej membrany mimo jej faktycznego wbudowania w rękawicę

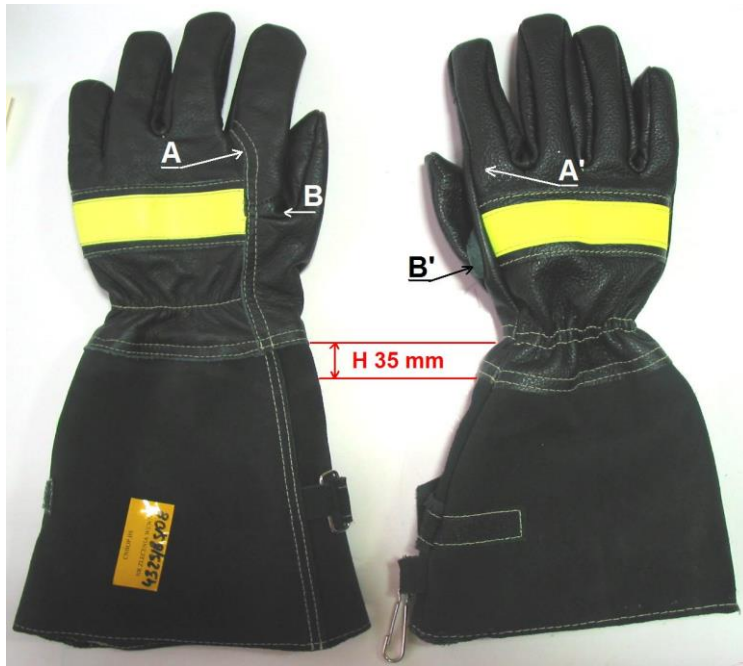
- wydłużeniu części dłoniowej, przy jednoczesnym skróceniu mankietu (fot. 10) i (szczegół H-H' fot. 11),
- zmianie usytuowania taśmy ostrzegawczej (fot. 10). Miejsce umieszczenia taśmy ostrzegawczej jest niezgodne z pkt 1.7.2.1*
- braku wzmocnienia szwów wstawką ze skóry (szczegół A-A', B-B' fot. 11)
- wykonaniu nakładki o owalnym kształcie z tkaniny przyszytej od wewnątrz do warstwy skóry (szczegół E, fot. 11),
- zmianie wykroju elementów wszystkich palców rękawic (szczegół A-A' fot. 10, szczegóły: C-C', D-D', F-F' i G-G' fot. 11),

Fot. 11 Widok rękawic wzorcowej (po lewej) i niezgodnej ze wzorem, na który wydano świadectwo dopuszczenia

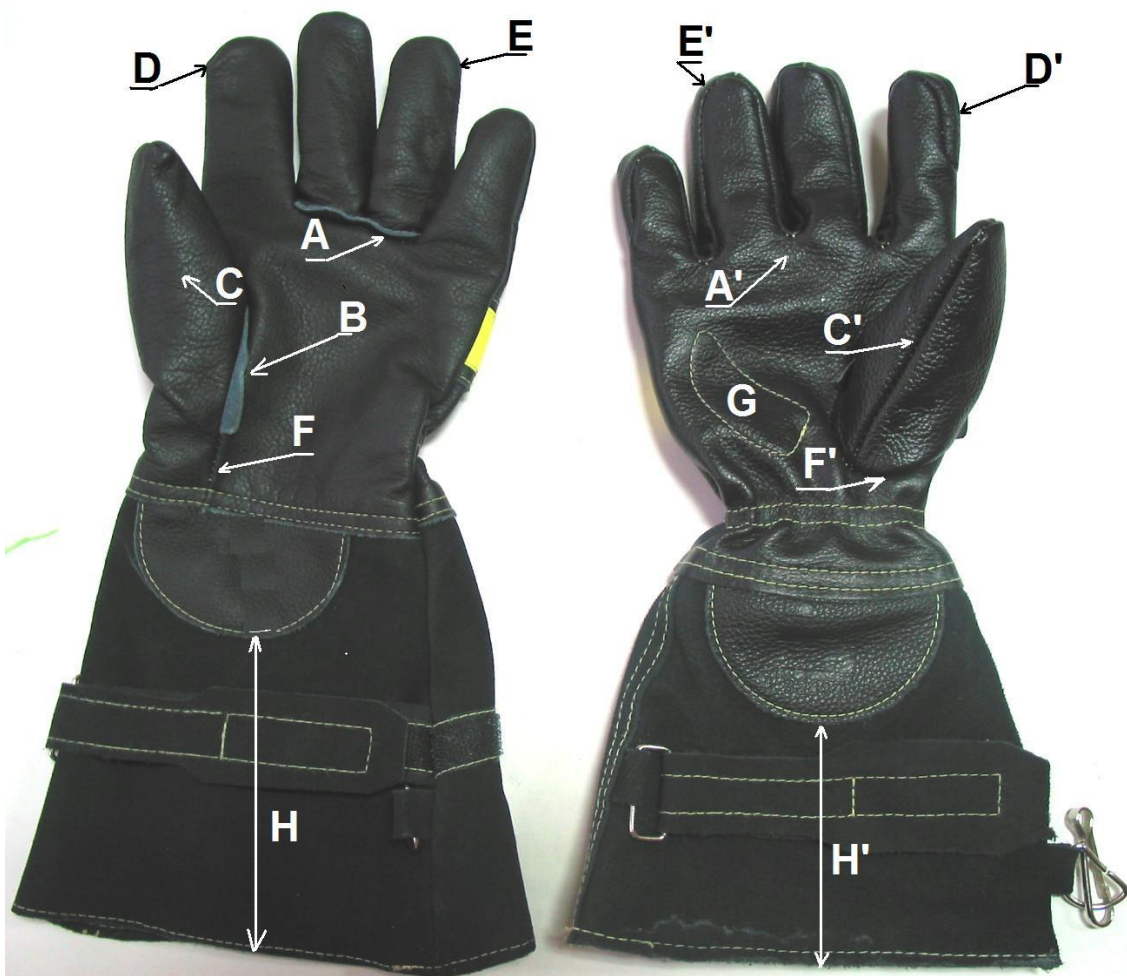
Fot. 12 Widok rękawic wzorcowej (po lewej) i niezgodnej ze wzorem, na który wydano świadectwo dopuszczenia

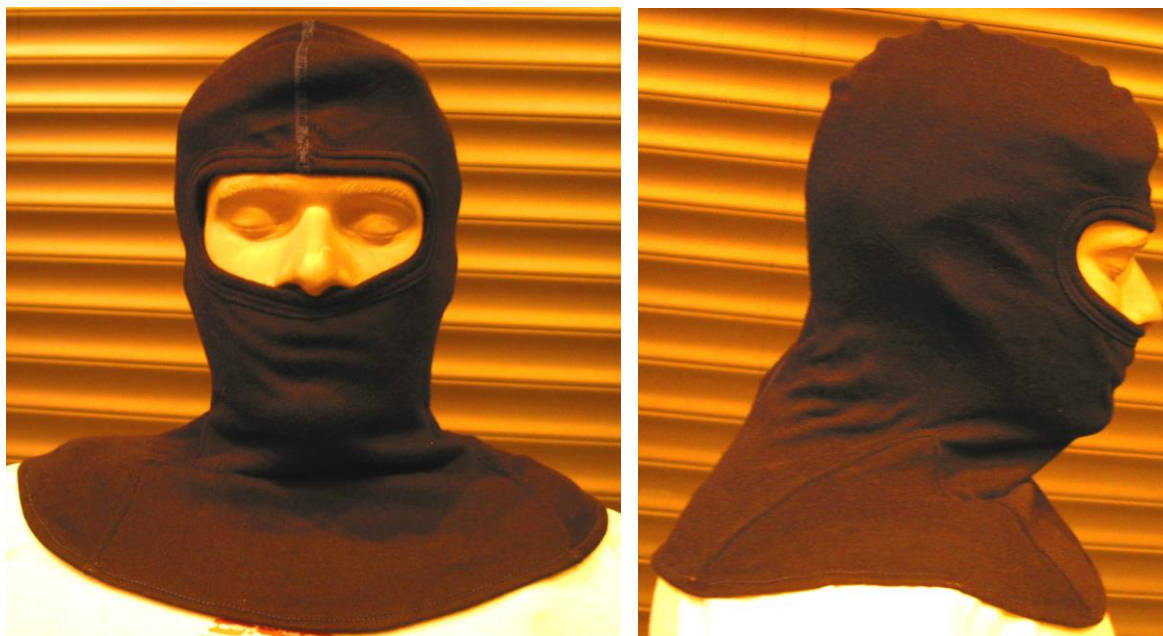
Ponieważ spotyka się na ofertach firm handlowych kominiarkę typ KS, której konstrukcja jest niezgodna ze wzorem, na który wydano świadectwa dopuszczenia: 0797/2010 i od dnia 12.10.2015 r. - 2488/2015, poniżej przedstawiamy fotografie (12 i 13) kominiarki wzorcowej

Fot. 12 i 13 Widok wzorcowej kominiarki typ KS oraz fotografie 14 i 15 kominiarki niezgodnej z ww. dopuszczeniami.

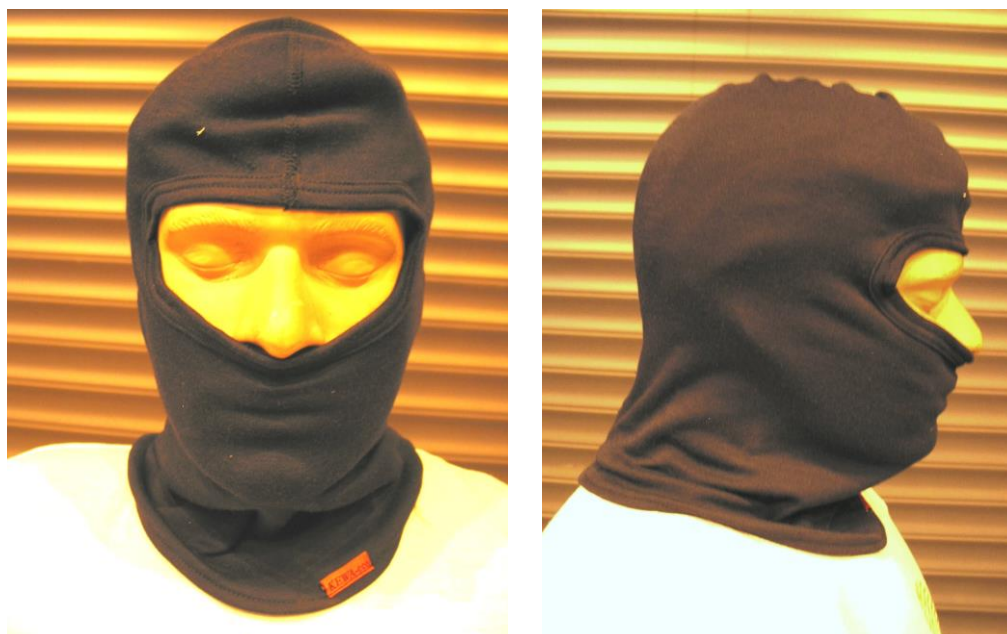
Fot. 14 i 15 Widok kominiarki typ KS niezgodnej ze świadectwem dopuszczenia nr 0797/2010 i 2488/2015
